# 屋外広告物の安全点検に関する指針（案）

平成29年7月

国土交通省 都市局 公園緑地・景観課

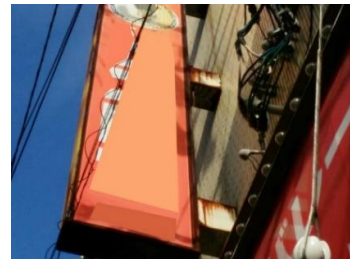
ブラケットの腐食が進行し、劣化した状態

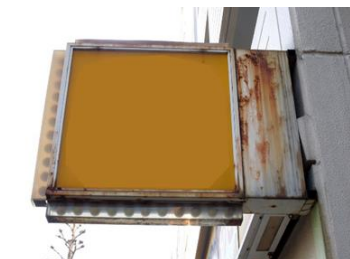
ブラケットカバーにさびが進行した状態

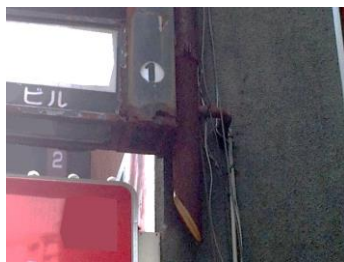
支持部が腐食した状態

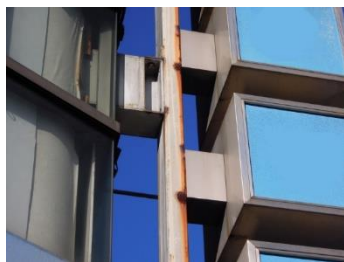
支持部が腐食した状態

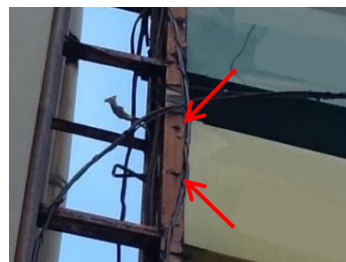
ボルトのゆるみや欠落した状態

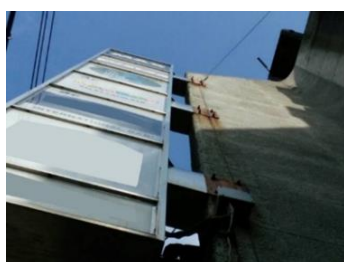
壁面に取付部の汚ダレが見られる状態

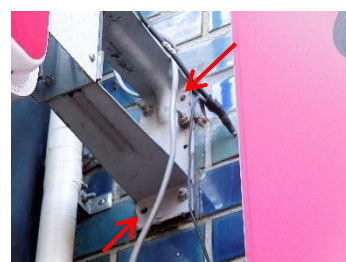
所定の場所にアンカーボルトがない状態

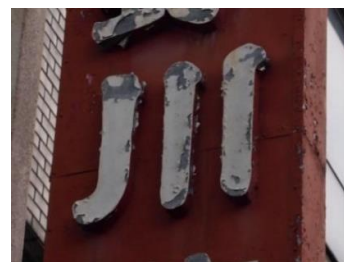
表示面の塗装が剥離、箱文字の落下も懸念される状態

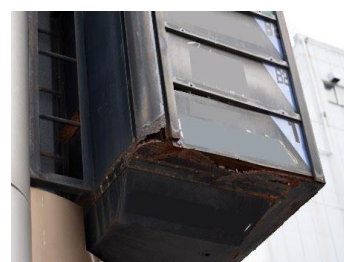
側板底面が腐食、破損した状態

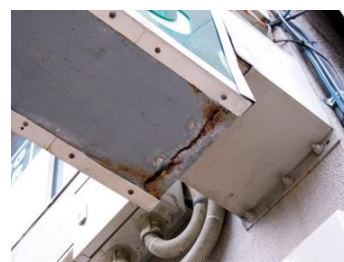
側板底面が破損した状態

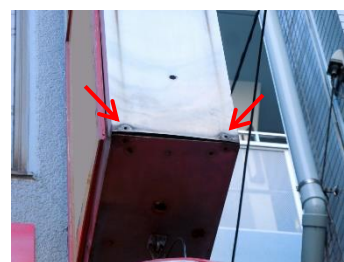
ビスが欠落し、側板が外れかかった状態

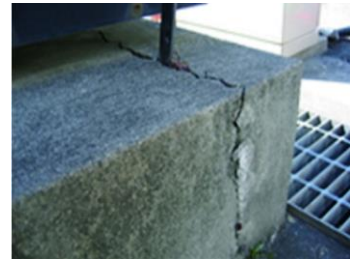
基礎にクラックが入った状態

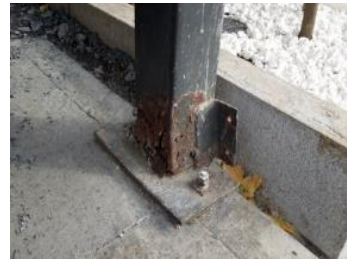
支柱根元の腐食が進行した状態

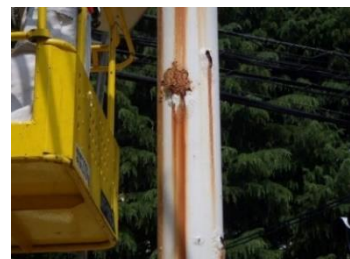
支柱の腐食が進行した状態

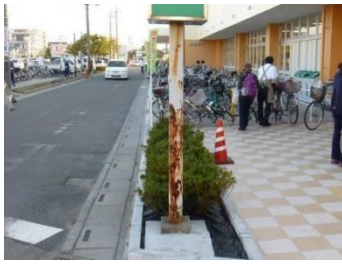
支柱の腐食が進行した状態

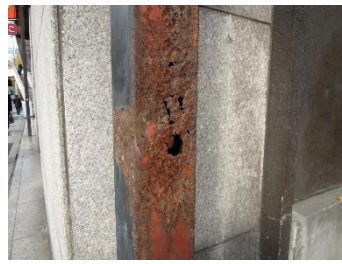
支柱の腐食が進行した状態

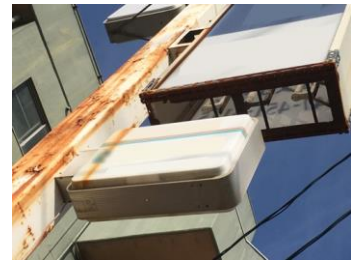
支柱にさびが発生した状態

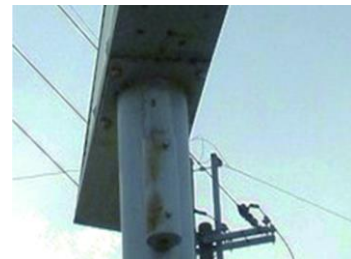
支柱・広告板接合部にさびが発生した状態

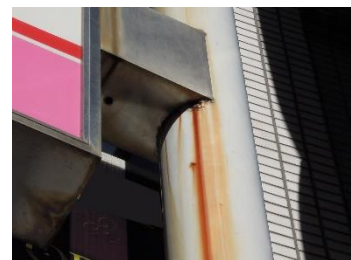
支柱・ブラケット接合部に汚ダレが見られる状態

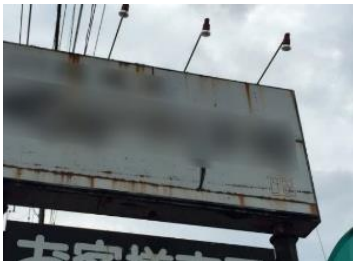
表示面の継ぎ目からさびが垂れた状態

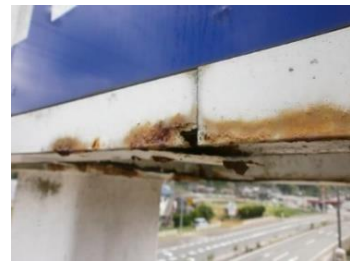
表示面板押さえのさびが進行した状態

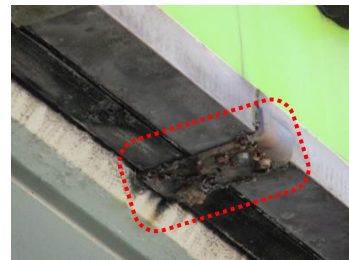
金具が劣化した状態

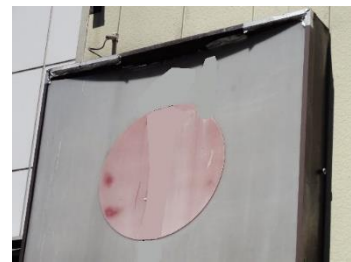
表示面板が変形（たわみ）した状態

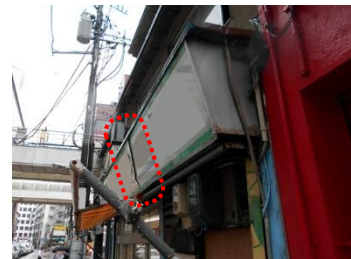
表示面板が外れかかり、継ぎ目に隙間が生じた状態

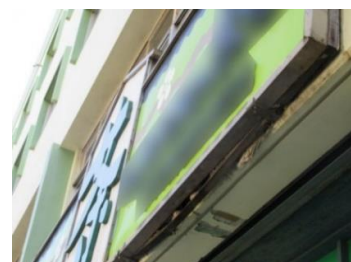
側板底面が破損した状態

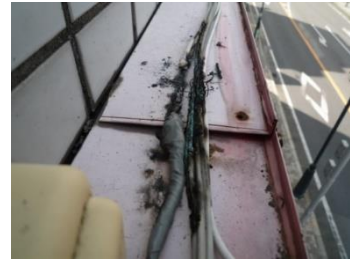
配線が劣化し、ショートした状態

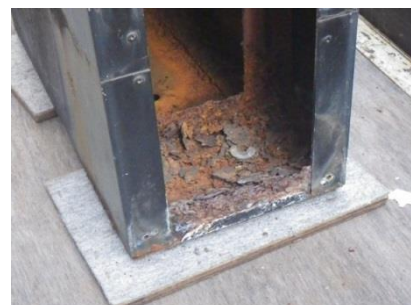
底部が腐食していた看板の例
