# 令和 6 年度の工事実施内容

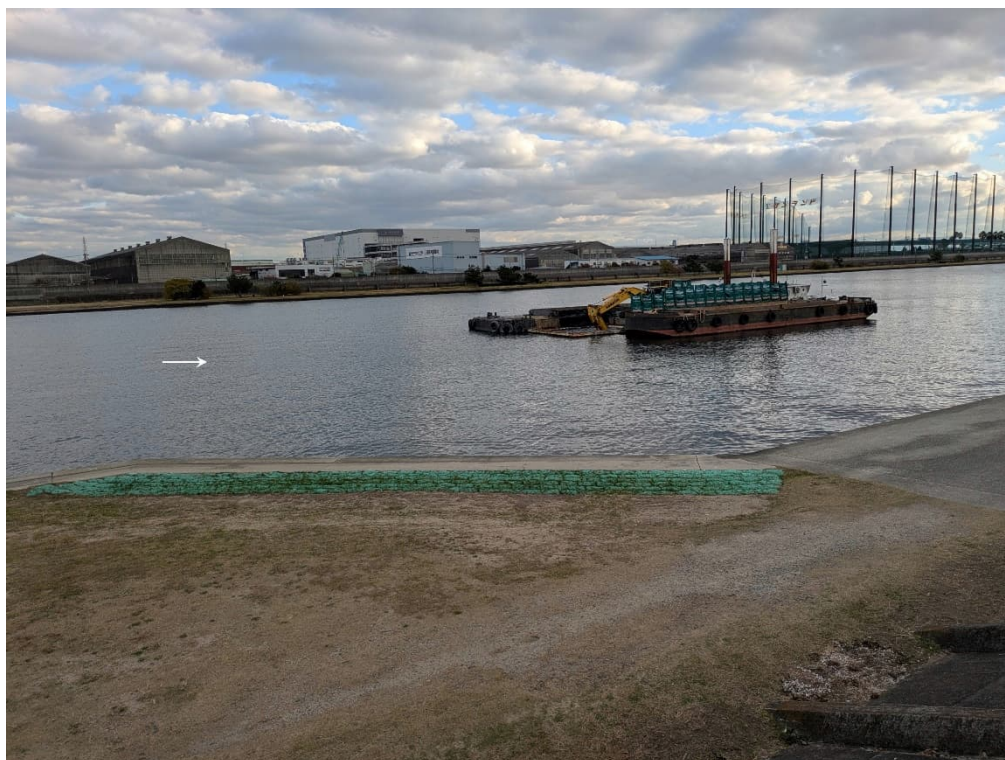
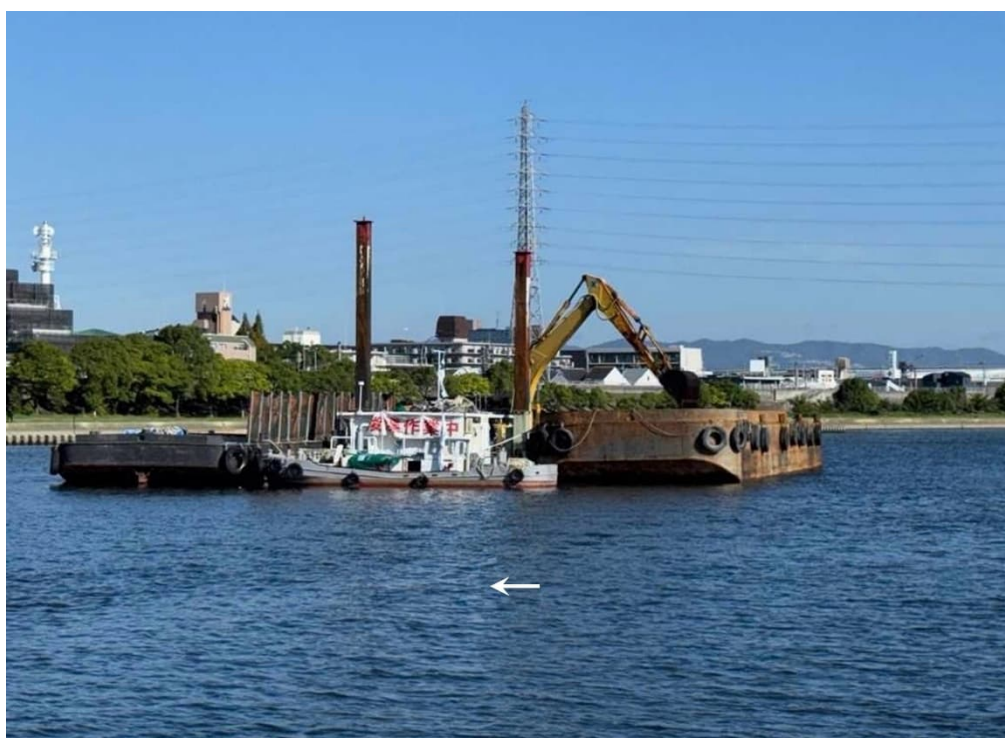
## (1)河床掘削工事

- ・阪神高速湾岸線上流部において、国交省との連携により、台船上のバックホウを使って河床を掘削しています。
- ・掘削した砂礫は、大阪湾窪地対策に流用するため、土運船で大阪湾へ搬出します。

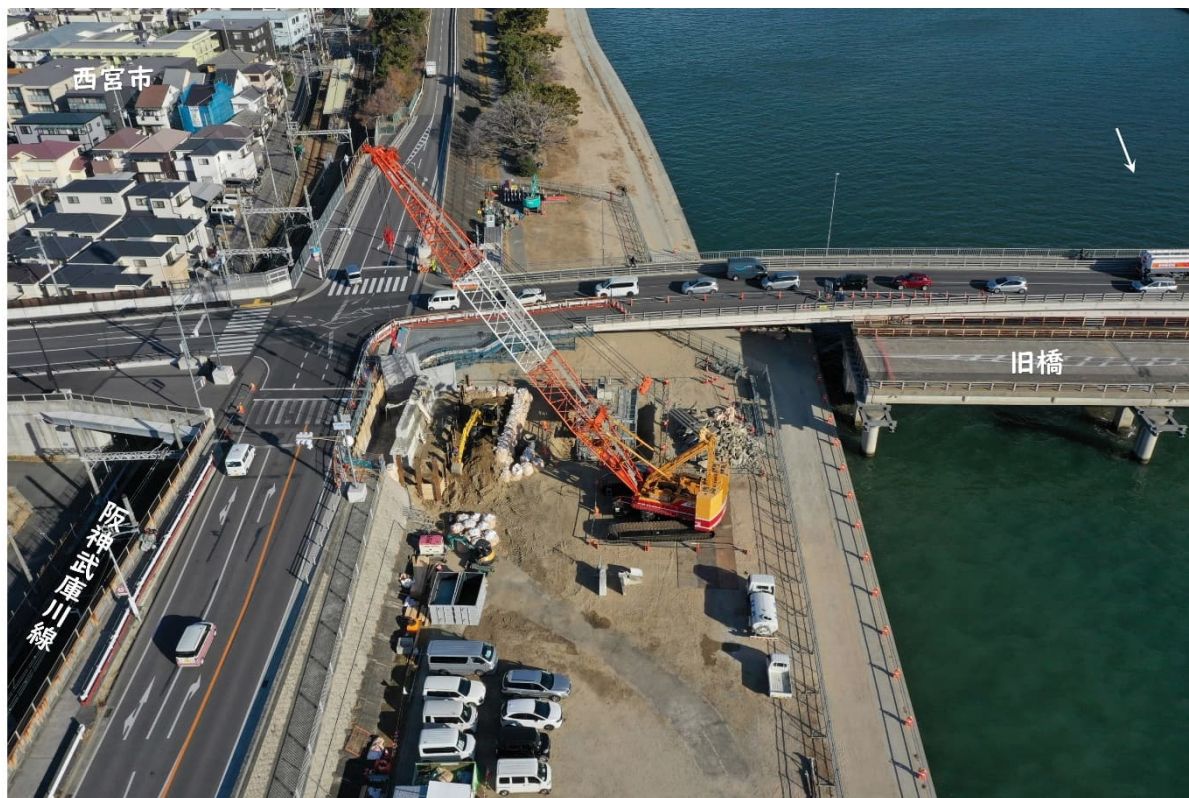
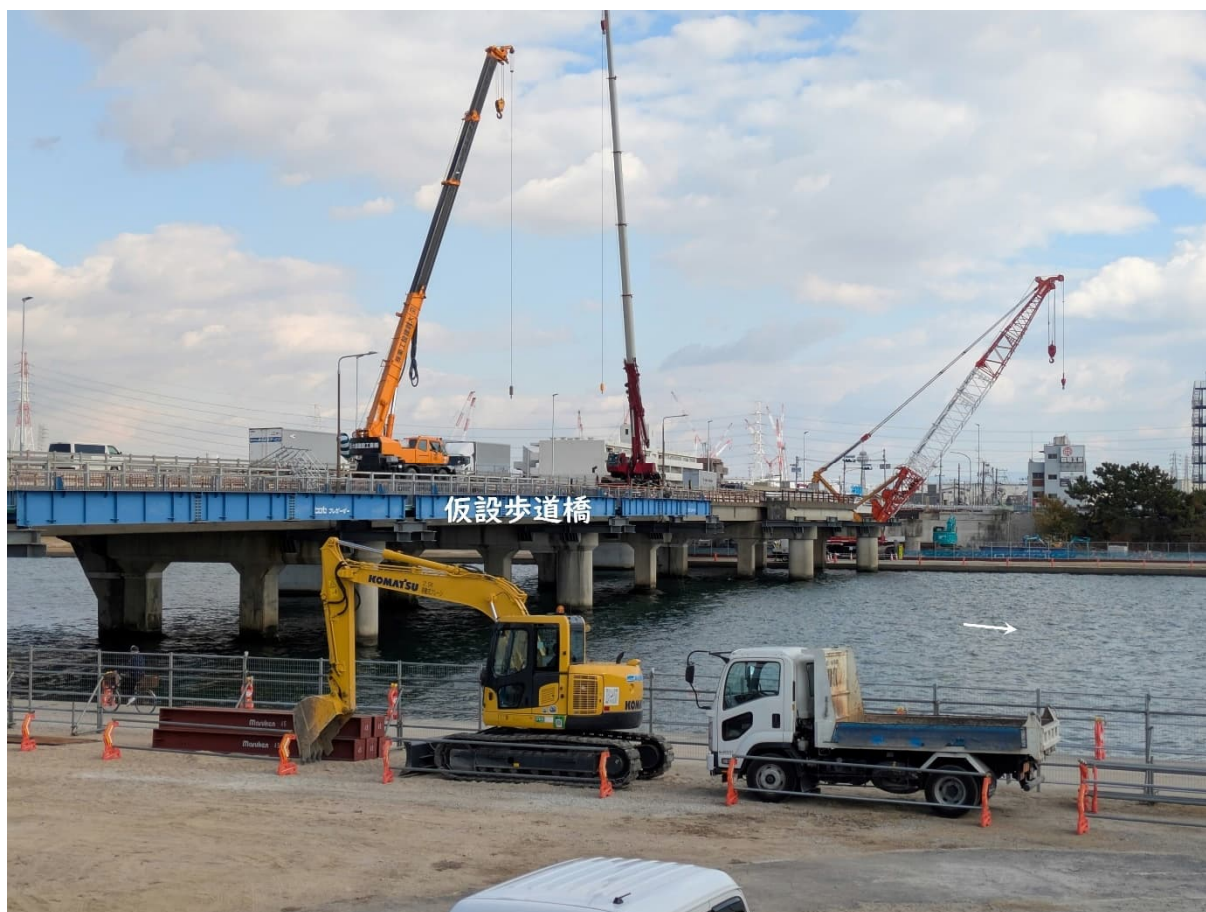
## (2)南武橋関連工事

- ・武庫川の流水を流れやすくするため、南武橋を架け替えました。
- ・令和5年8月に車両交通を新橋に切り替えましたので、旧橋の撤去を行っています。

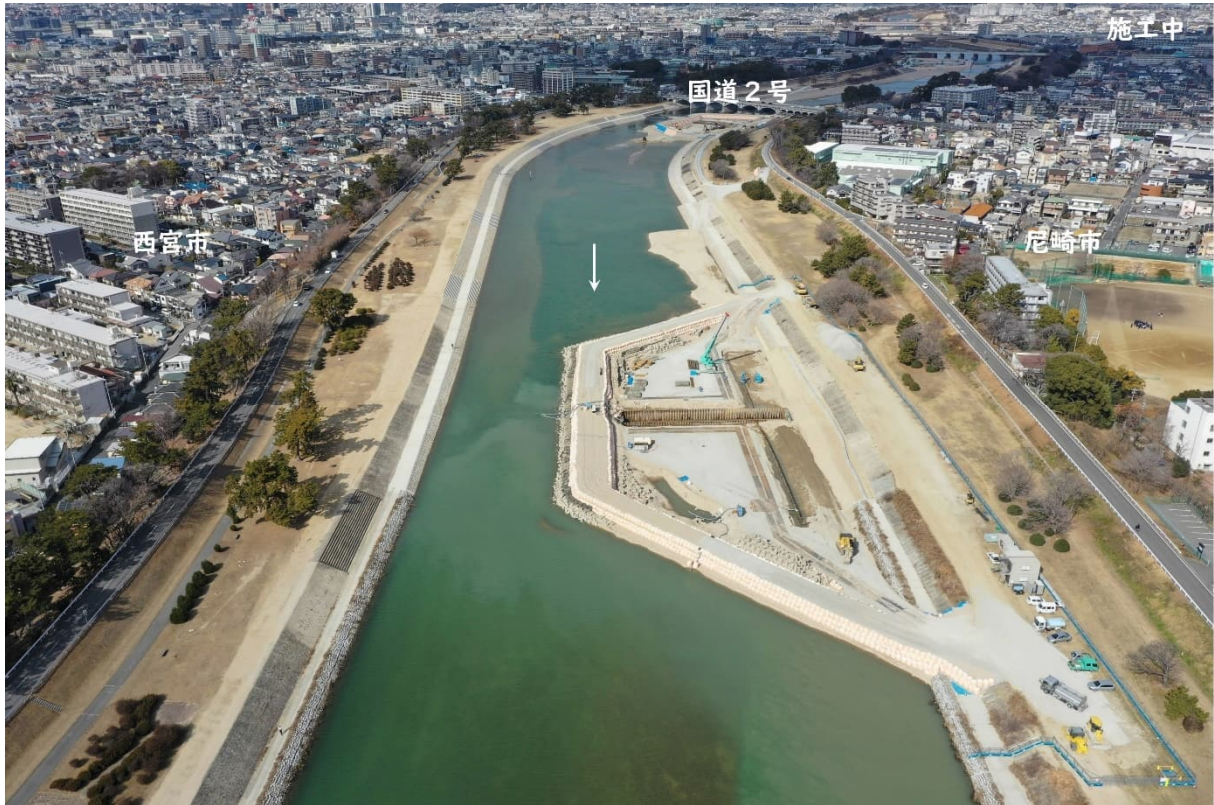
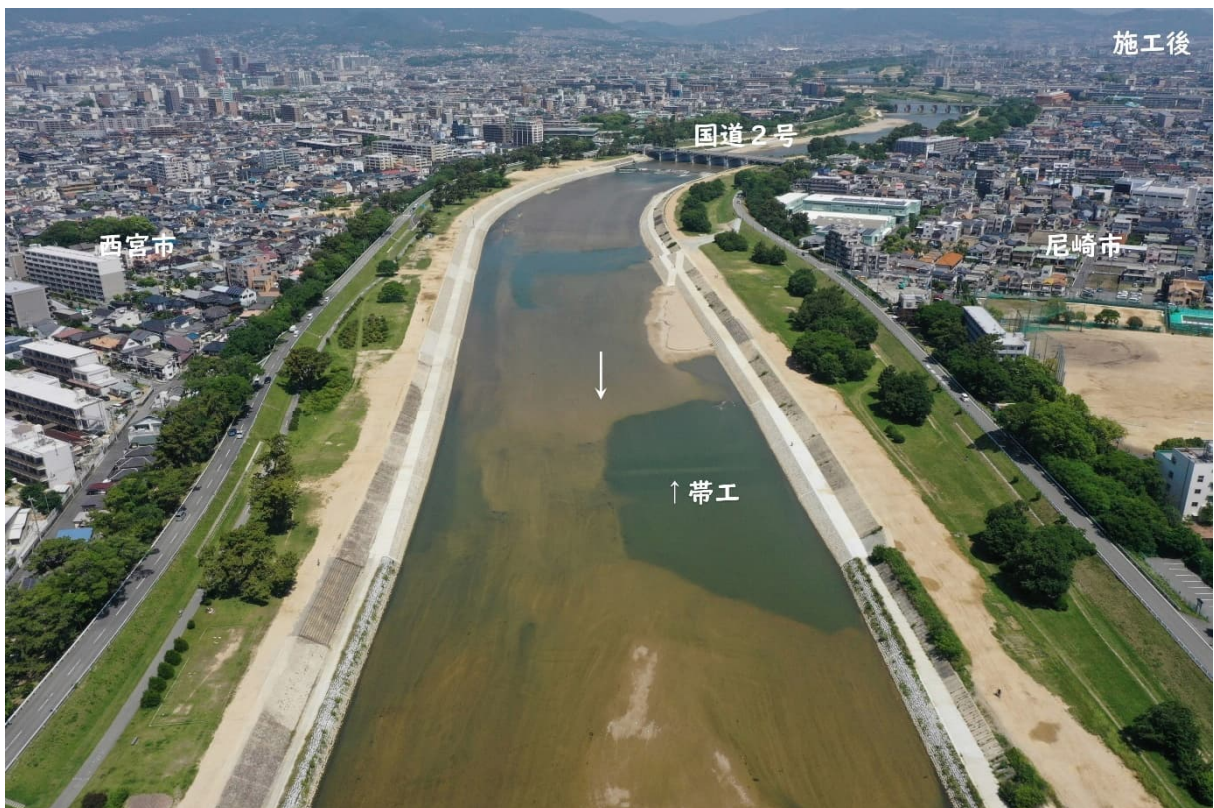
## Q1 号床止工撤去および改築工事(尼崎市側)

- ・上段は施工中、下段は帯工完成後の写真です。
- ・完成した帯工は、流水によって見えません。

- 川の流水によって、川底の土砂を侵食する量が多くなると護岸が壊れてしまう可能性が高くなります。
- 床止工は、川底の過剰な侵食を防いだり、河川の勾配を緩やかにして、流水の速度を安定させる機能を持っています。
- しかし、床止工は河川の流れを阻害してしまったり、魚類などの生息生物の移動の障害になるという側面も持っています。
- 河川整備工事では、水が流れる断面を大きくするために河床を掘り下げます。
- 川底が深くなることで、既設の床止工の基礎が浮いてしまいますので、2号床止工と3号床止工は、改築しています。
- 今回改築した床止工は、段差で生物の移動を妨げないように、全断面型の魚道(全体が緩やかなスロープ型になっており、どこからでも移動できる魚道)を採用しています。
- 1号床止工は帯工(川底と同じ高さ)を代わりに設置することで、川底の土砂を安定させることができるため撤去しました。

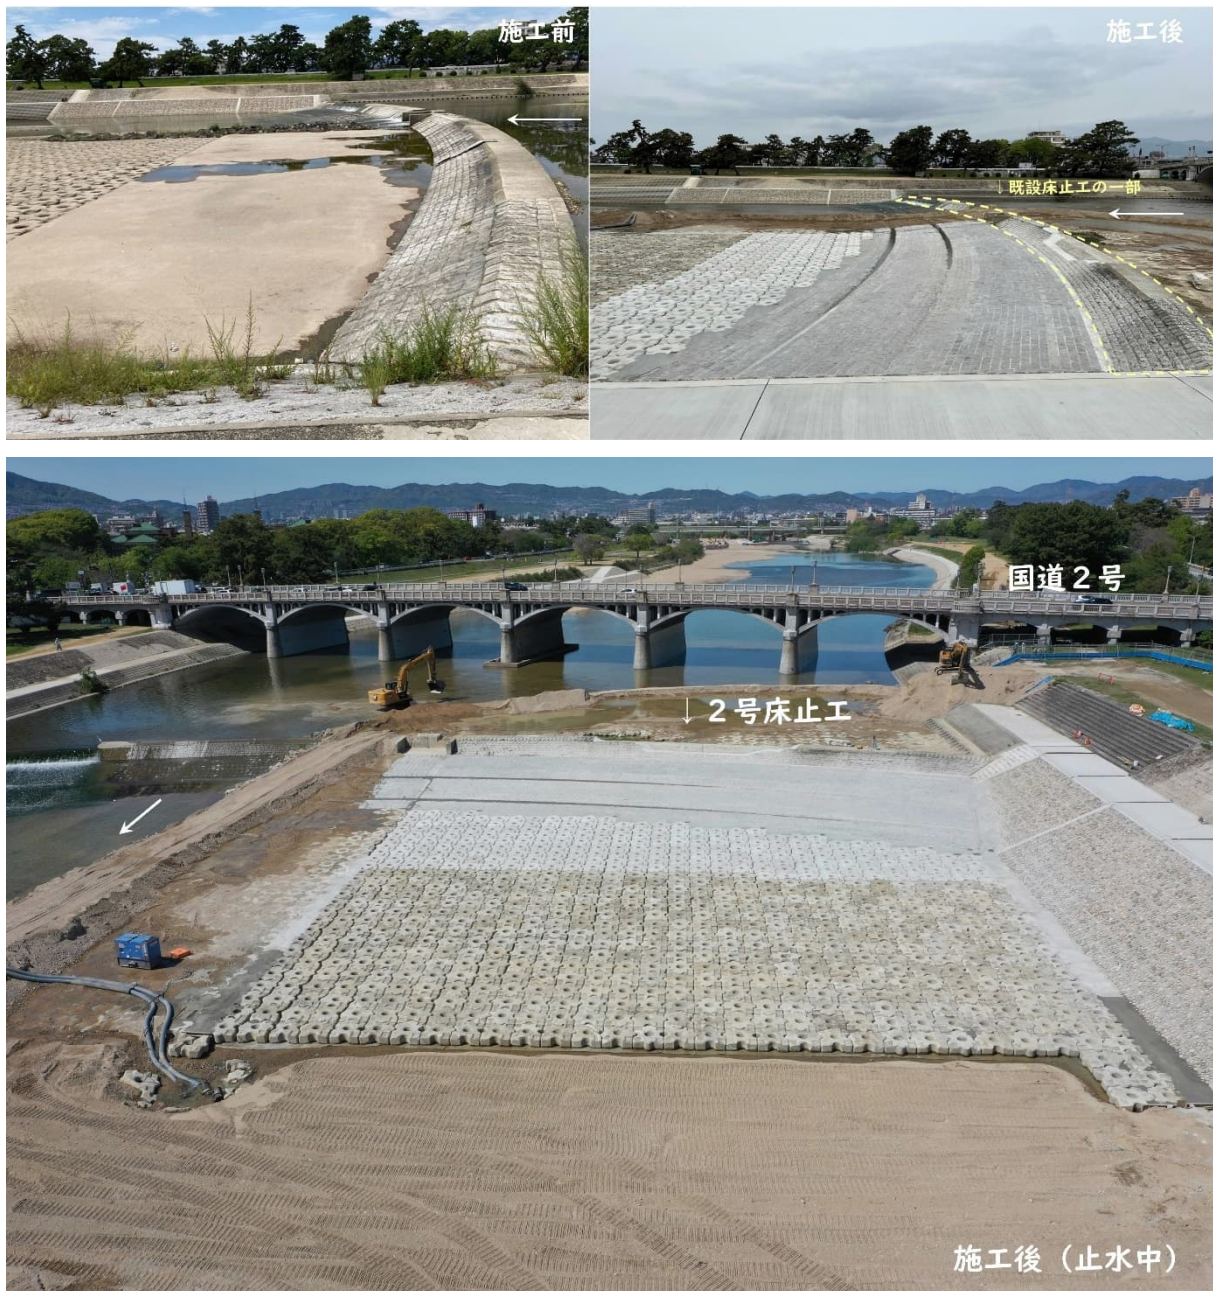
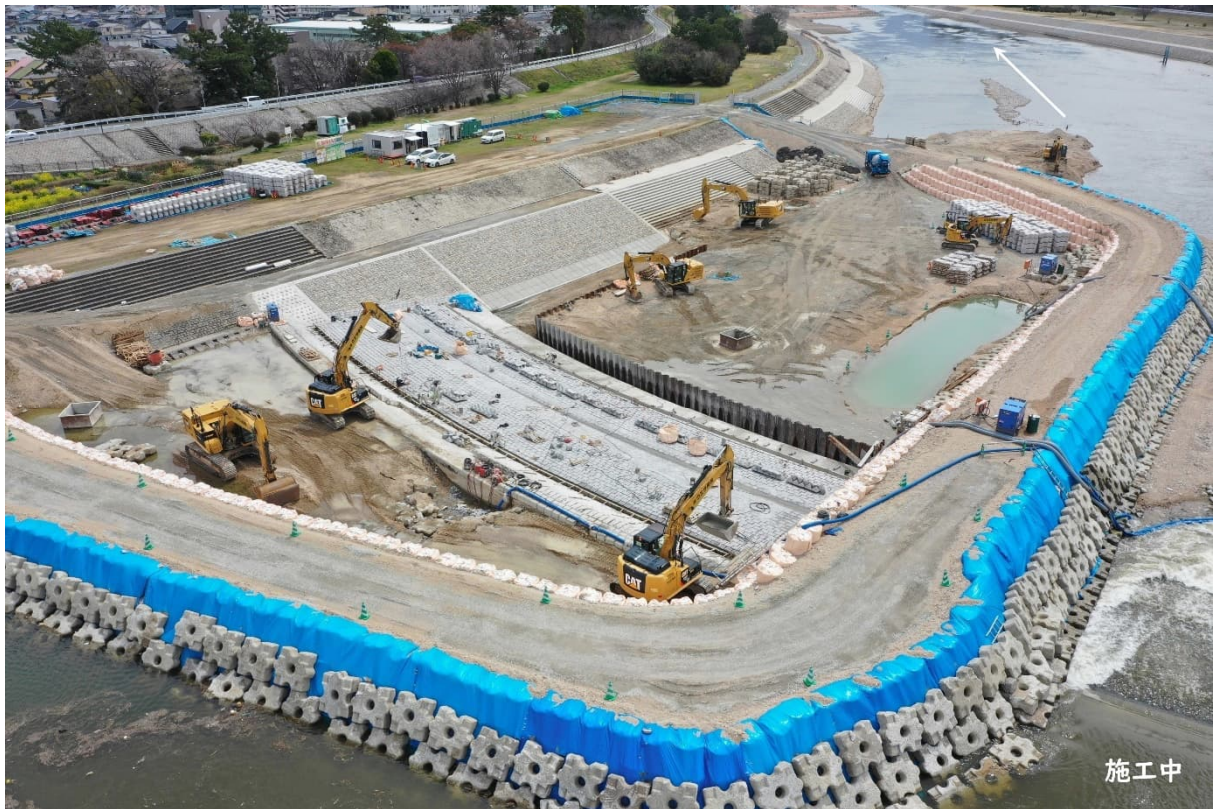
## 〇2 号床止工改築工事(西宮市側)

- ・令和 5 年度に西宮側が完成しましたので、令和 6 年度は尼崎市側を実施しました。
- ・上段写真は工事中の流水のない状態で尼崎市側から撮影しています。左側は施工前、右側は施工後の状況です。施工後は傾斜がなだらかになっています。
- ・三段目の写真は根固めブロックを並べ終えた完成直前の流水を止めている状態です。
- ・普段は水が流れていて見えませんが、川底はコンクリートで表面を固めてあったり、ブロックを並べたりして、洪水の時に掘れないようになっています。
- ・現在残っている既設床止工の一部は、上流側の根固め工を設置した後(令和 8 年度以降)に撤去します。

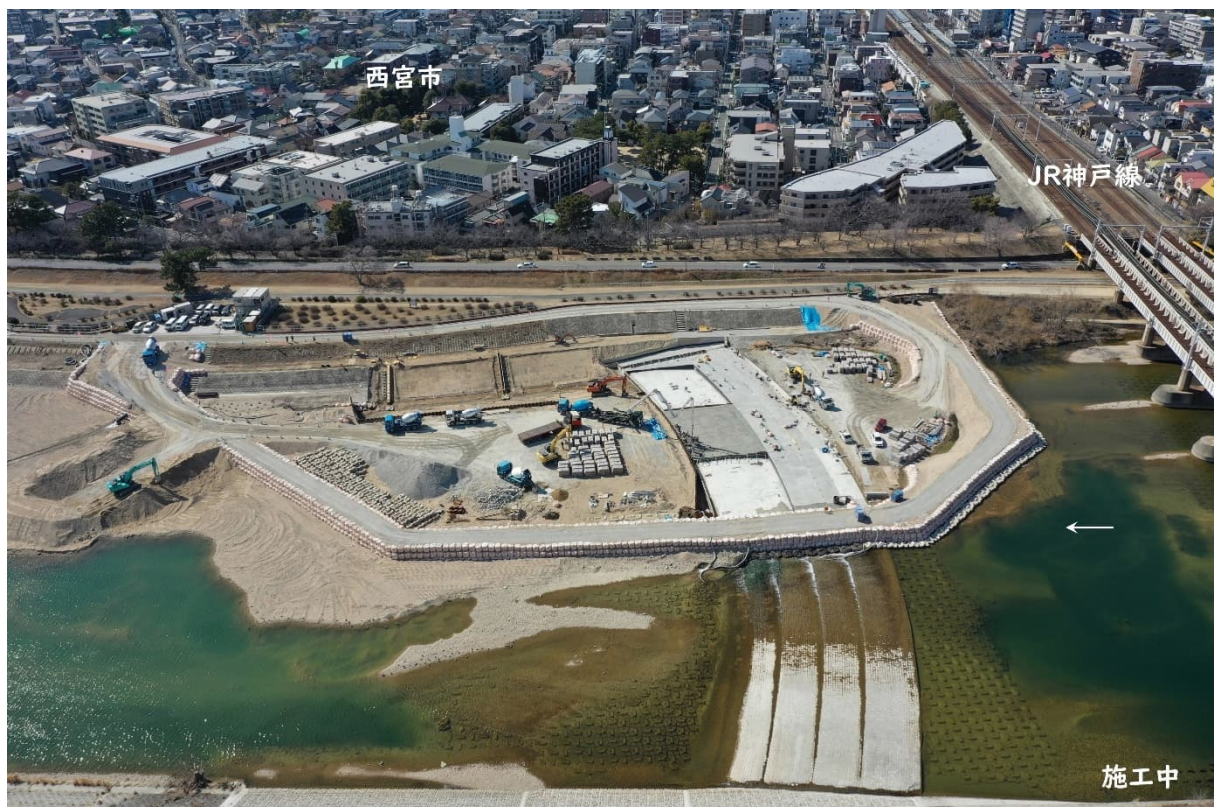
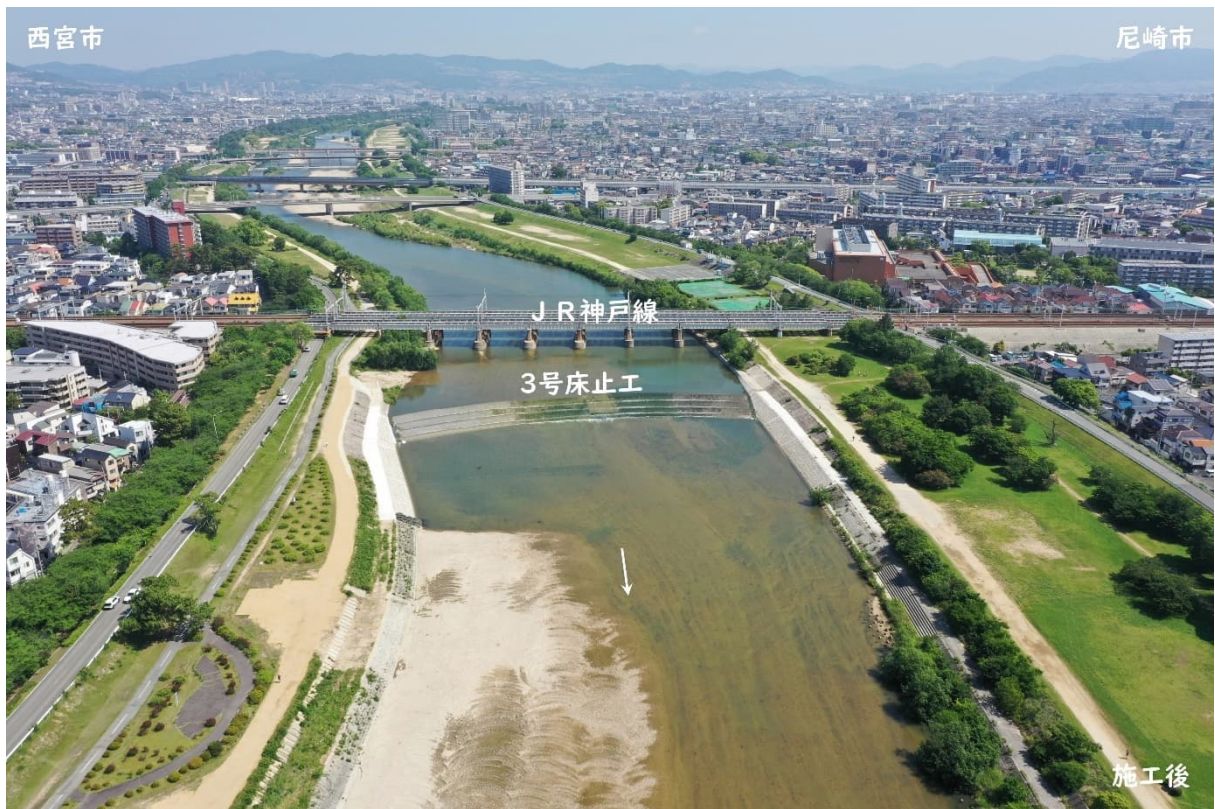
### ○3号床止工改築工事(西宮市側)

- ・令和5年度に尼崎市側が完成しましたので、令和6年度は西宮市側を実施しました。
- ・上段は施工中、下段は施工後の写真です。

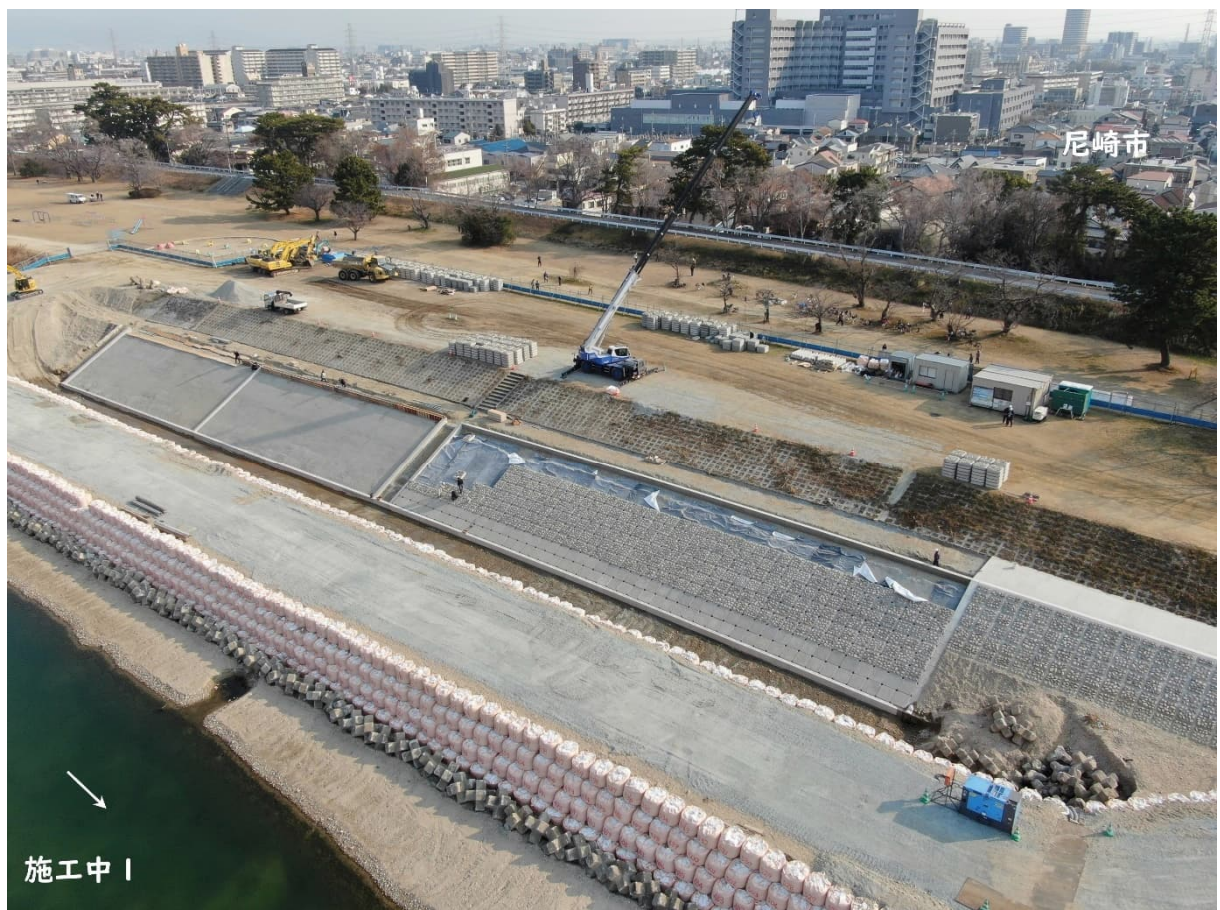
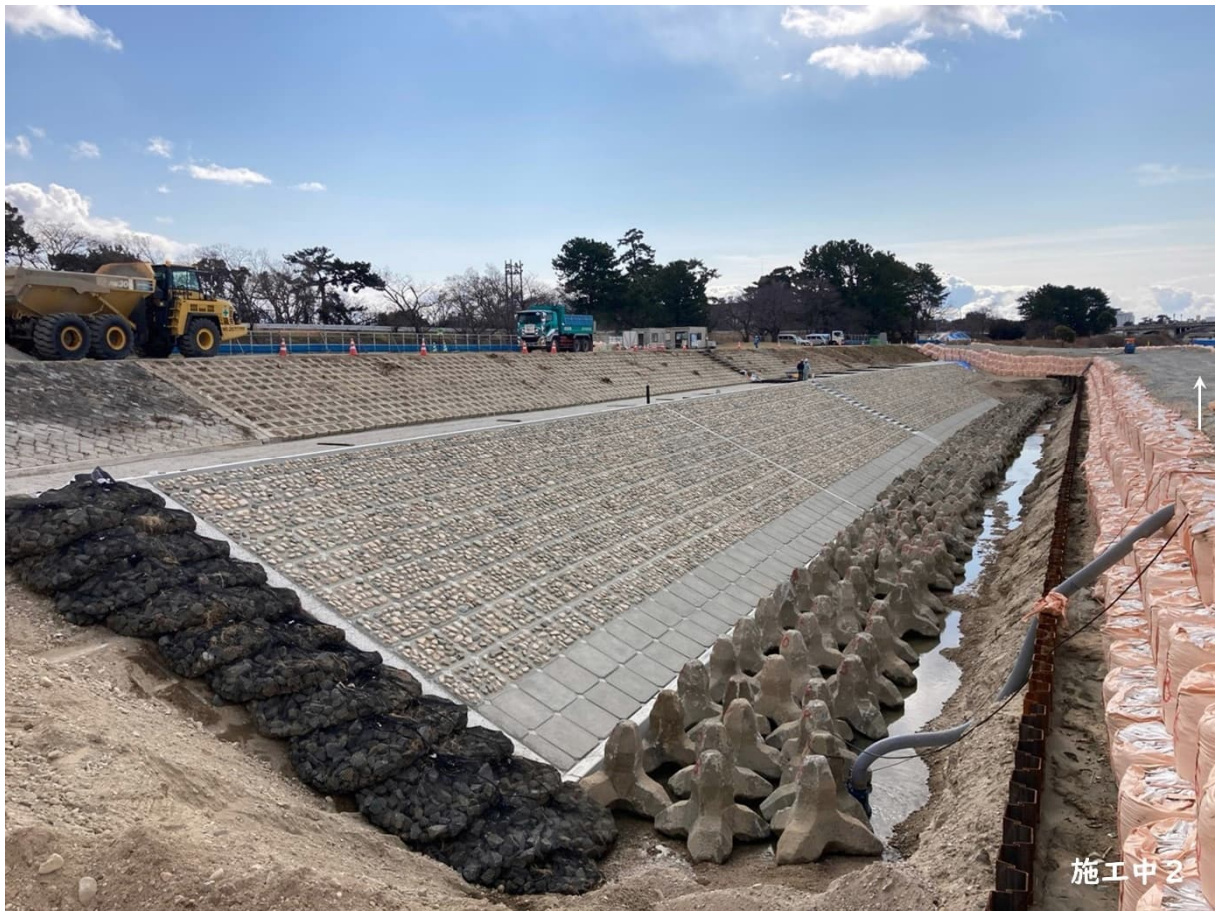
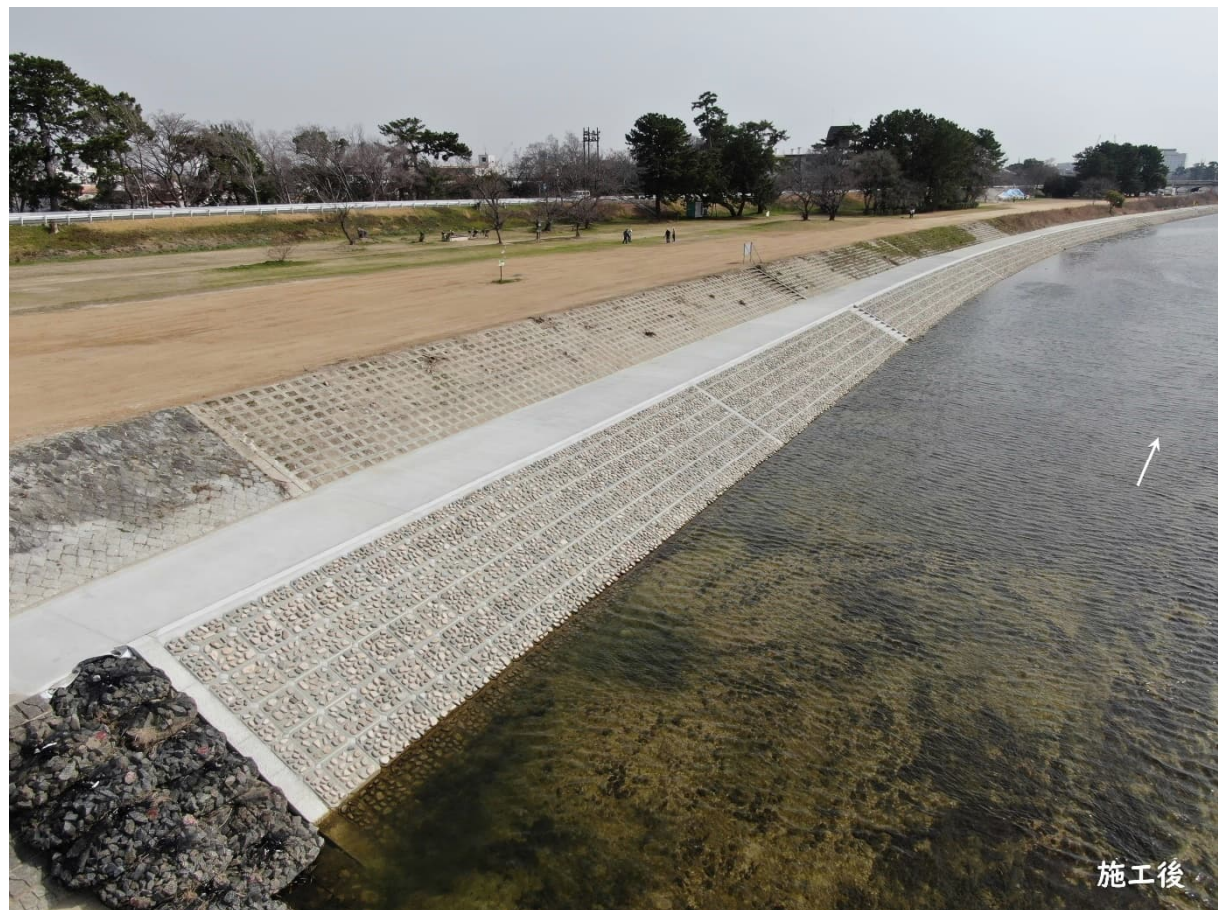
#### (4)低水護岸工事(西宮市稲葉荘)

- ・河床掘削によって、既設護岸の基礎が露出してしまうため、低水護岸の基礎を深く入れ直しています。
- ・上段は着手前、中段は施工中、下段は完成後の写真です。
