第 34 回流域委員会未配布資料(鶴見川水系の特徴と課題:中川委員)

資料 2 - 2 鶴見川水系の特徴と課題

## 鶴見川水系の特徴と課題

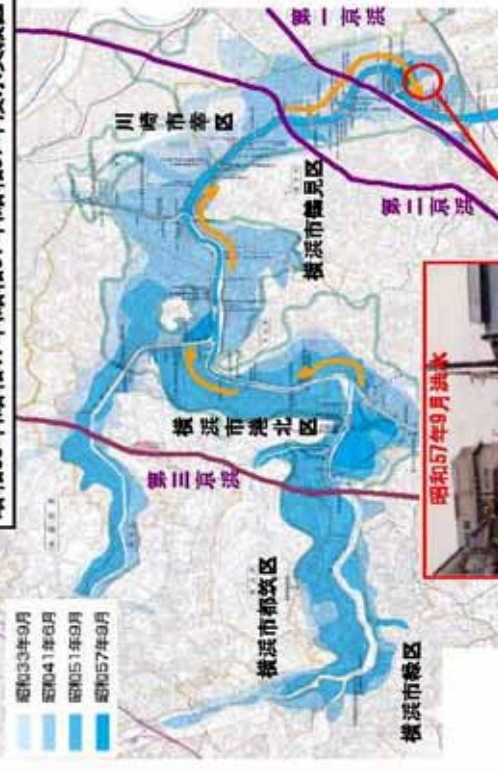
低地部を蛇行する河道特性も影響して浸水被害が頻発

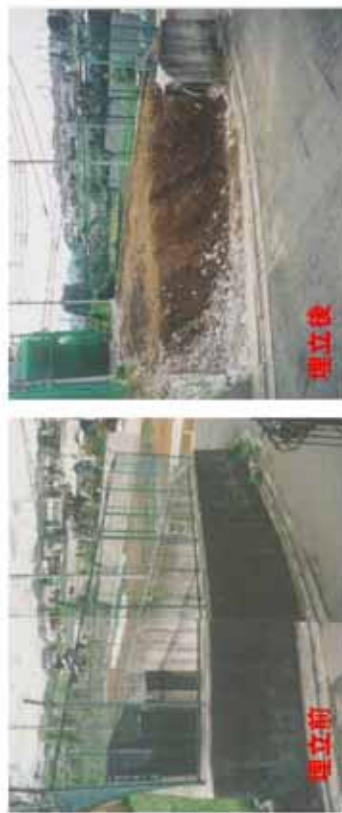
○流域からの流出を抑制する防災調整池(民間管理)に埋め立てが発生
